2つの特許取得工法

HAVE-S工法 外断熱ボード+現場発泡断熱

HAVE-S工法
外断熱ソフランボード
+内部現場発泡
ソフランR-HS断熱
【特許第3575789号】

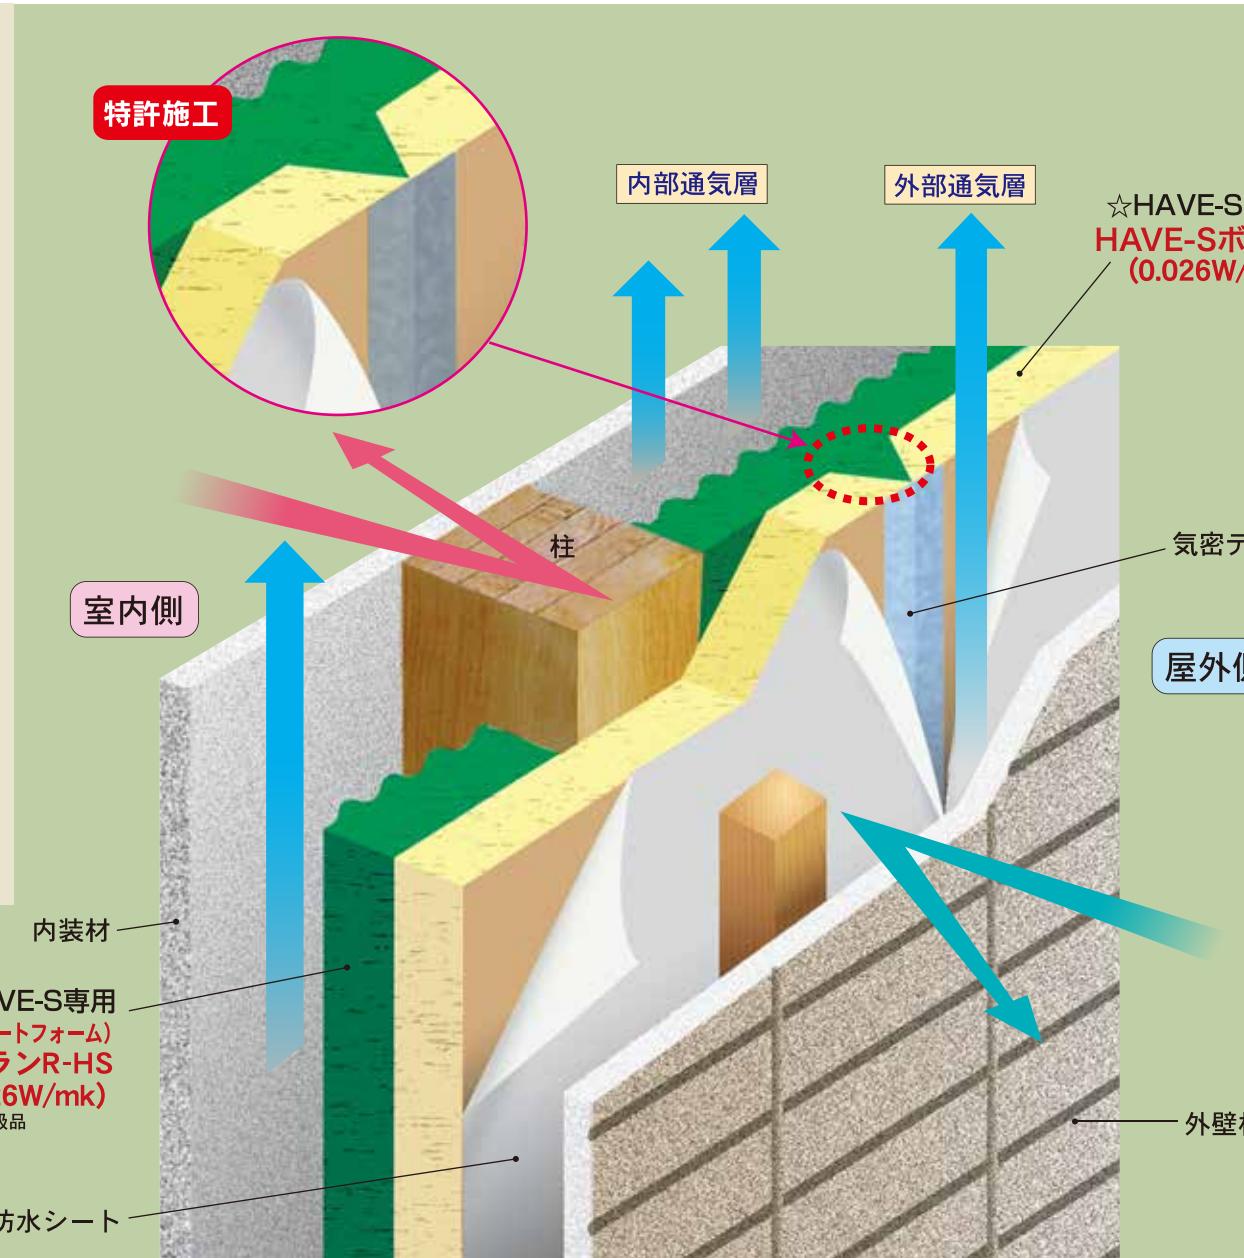
HAVE-S工法は、外断熱ボード施工後、内部より現場発泡断熱施工することにより、高い断熱、気密性能を確保いたします。一般的な外断熱の経年劣化による断熱欠損に対しては、外断熱ソフランボードの継ぎ目を斜めにカットしVの字につき合わせ、内側からの現場発泡ソフランR-HSを吹きつけする際そのカット面にも充填し、ソフランボードと一体化しています。

現場発泡ソフランR-HSは吹きつけ時は液体のため、構造体の隅々まで入り即、発泡し、高い接着性があるため断熱施工時に同時に気密施工も完了いたします。さらに現場発泡ソフランR-HSは発泡後表面に硬いスキン層ができるためガス抜けがおきず、経年劣化による痩せがおきないため、施工時の高性能を将来に渡り維持できるのです。

現場発泡断熱ソフランR-HS
小屋裏厚さ 80mm
壁厚さ 55mm
基礎厚さ 30mm~50mm

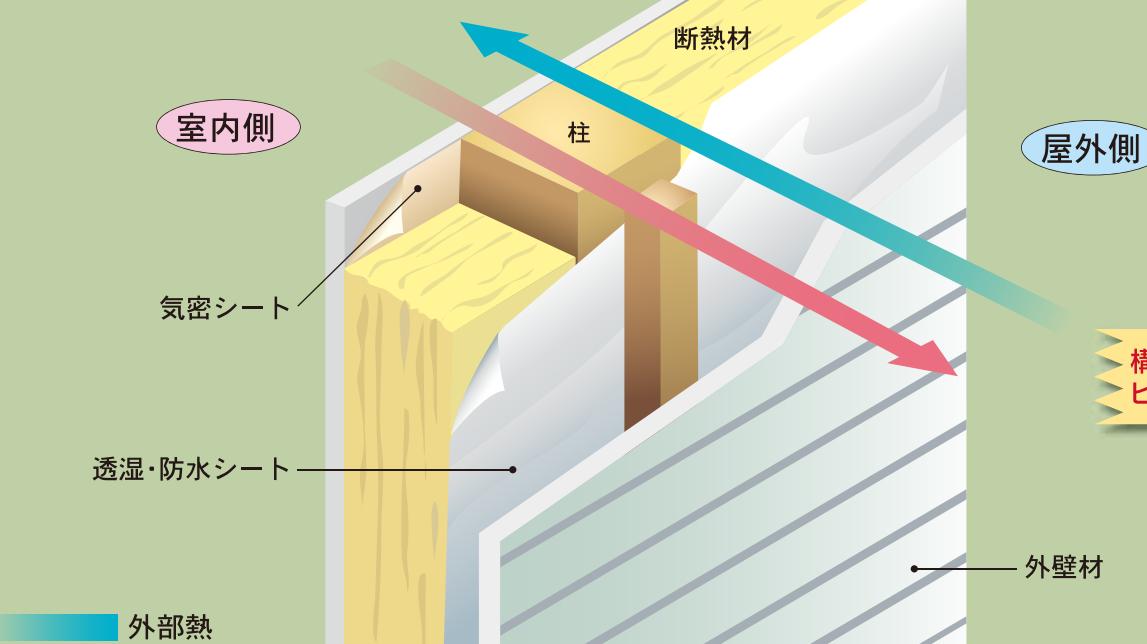
ヒートブリッジ現象

充填断熱工法の場合構造体が建物内部と建物外部の熱の架け橋になってしまい、写真のようなヒートブリッジ現象が起きます。ヒートブリッジが起ると熱ロスが発生し、建物内部では、それを補うために多くの暖房エネルギーを必要とします。さらに、構造体も熱の温度差の影響を受けるため、建物の寿命を短くする原因にもなっています。外部に面した構造体は、外壁面の約27%にもなります。

*構造体から逃げる熱でその部分だけに霜が結びた状態。
